**Государственное бюджетное профессиональное
общеобразовательное учреждение Республики Крым
«Симферопольский колледж радиоэлектроники»**

**(Учебный корпус № 1)
г. Симферополь, ул. 1 Конной Армии, 19а**

**ПАСПОРТ
ДОСТУПНОСТИ**

**Паспорт доступности
объекта социальной инфраструктуры
№ 2**

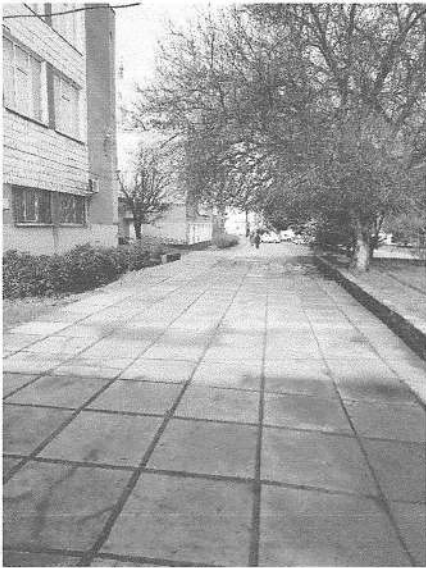
Фото 1

1.1	Вход (входы) на территорию:			1,2	Территория не имеет ограждения			
1.2	Путь (пути) движения на территории	есть	-	1,2,4 68-69	Покрытие из бетонных плит имеет толщину швов между элементами покрытия более 0,01 м Асфальтобетонное покрытие прилегающей территории имеет трещины разрушения	К, О, Г, С, У	Покрытие из бетонных плит должно иметь толщину швов между элементами покрытия не более 0,01 м Рекомендуется произвести ремонт асфальтобетонного покрытия	КР, ТР, ТСР

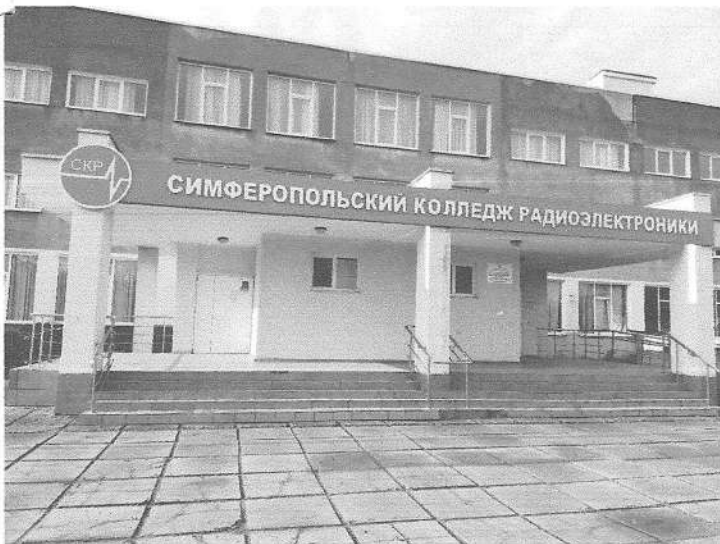
Фото 4

2.1	Лестница (наружная):	есть	-	4,6	Отсутствуют: предупреждающие тактильно-контрастные указатели перед лестничным маршем. Покрытие лестничного марша имеет разрушения	С Г,У,О, С	Предусмотреть предупреждающие тактильно-контрастные указатели на расстоянии 0,3 м от внешнего края проступи верхней и нижней ступени. Покрытие лестниц должно быть из твердых материалов, ровным, не создающим вибрацию при движении по нему. Их поверхность должна обеспечивать продольный коэффициент сцепления 0,6-0,75 кН/кН, в условиях сырой погоды и отрицательных температур – не менее 0,4 кН/к	ТР, ТСР

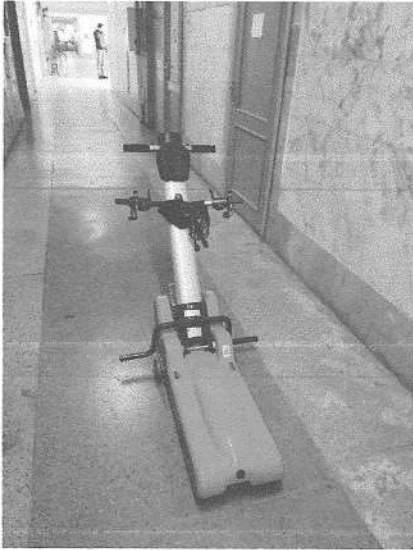
Фото 25

лестниц имеют повреждения		должны быть ровными, без выступов и с шероховатой поверхностью.	
3.3	Пандус (внутри здания)	нет		-	-	-	-	-
3.4	Лифт пассажирский (или подъёмник)	есть		25	-	-	-	-
